# **MONITORAGGIO DI TRATTI DI CORSI D'ACQUA A FORTE PENDENZA CON TECNICHE FOTOGRAMMETRICHE DA TERRA**

Paolo Scotton (\*), Massimo Vettorazzi (\*), Francesca Chiochetti (\*)

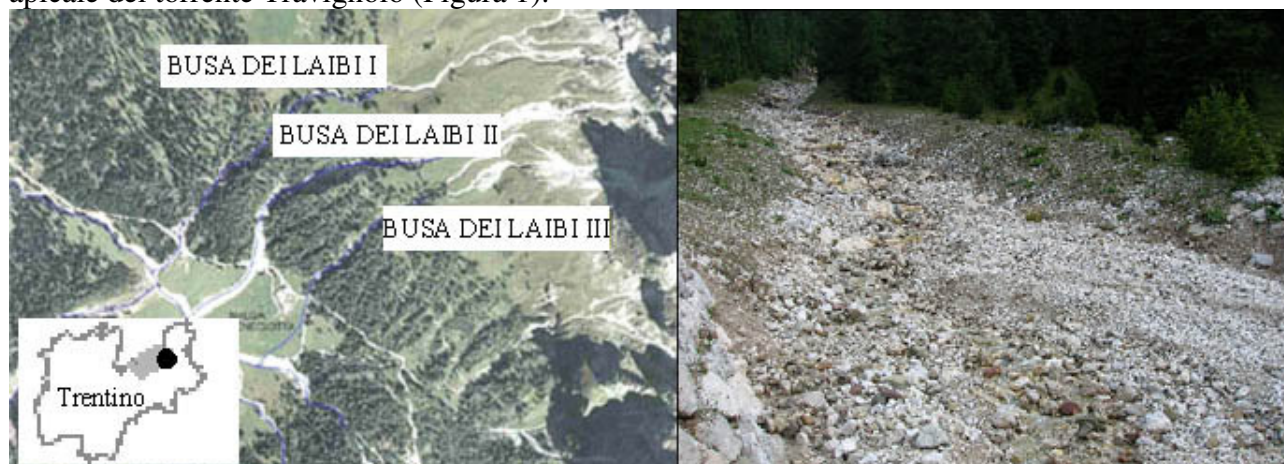
*Figura 1 - A sinistra: localizzazione del torrente Busa dei Laibi II in provincia di Trento; a destra: immagine, dal ponte sulla strada forestale denominata Venegia – Pian della Mezzana verso monte, del tratto sistemato con catene di massi ciclopici legati. In primo piano la zona di espansione subito a monte del ponte.*

In particolare è stata posta l'attenzione sulle opere realizzate presso la Busa dei Laibi, nella zona apicale del torrente Travignolo (Figura 1).

Il torrente Laibi II qui considerato è sistemato per circa 150 m, su pendenze di circa il 30 %, con un totale di 16 catene di massi ciclopici legati. Le catene più a valle sono costruite con massi di modeste dimensioni (circa un metro), mentre quelle a monte hanno dimensioni decisamente maggiori (superiori ai 2 metri). La stabilità dell'opera è incrementata da cavi di acciaio che collegano ciascun masso. I massi sono collegati al trefolo d'acciaio attraverso una barra in acciaio inox ( $\varphi = 20$  mm). I massi terminali della catena penetrano all'interno della sponda. Il diametro del materiale di fondo è dell'ordine di 5 cm. Nella zona a monte del ponte l'alveo presenta un allargamento con funzione di piazza di deposito (volume di circa 2700 m<sup>3</sup>) al fine di contenere, almeno in parte, i volumi solidi trasferiti a valle dai fenomeni di colate di detriti di elevata frequenza e dimensione ridotta, che interessano l'alveo. Si evidenzia la mancanza di vegetazione sulle sponde e in alveo, e la tendenza all'erosione su entrambe le sponde.

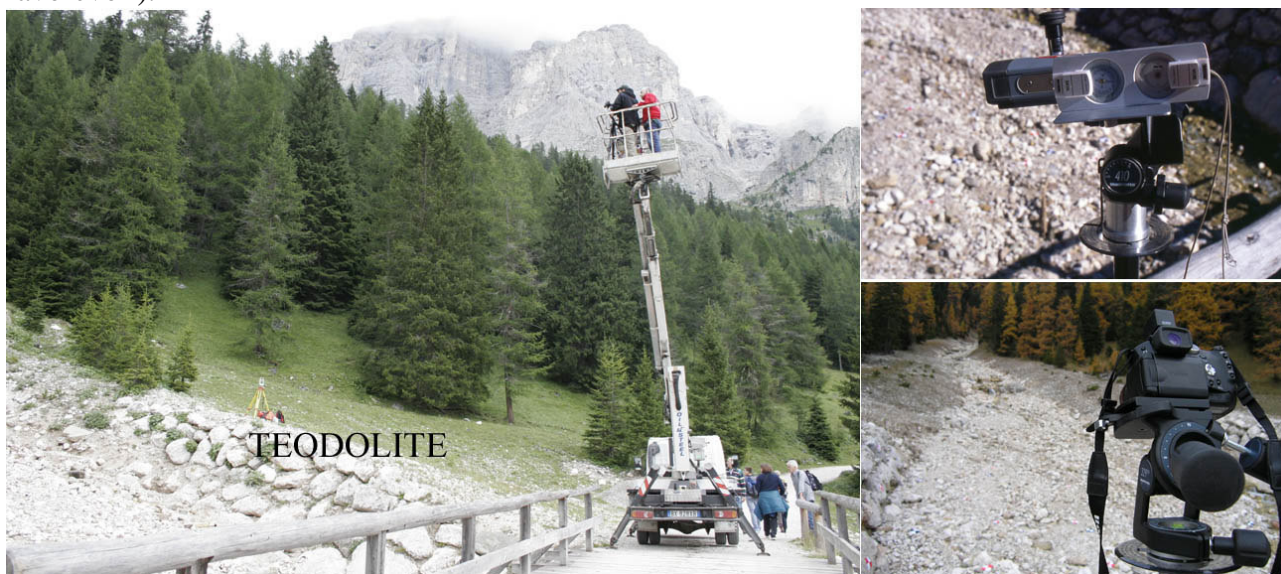
Figura 2: La strumentazione di campo utilizzata: a sinistra la piattaforma aerea su autocarro e il teodolite; a destra in basso la foto-camera digitale; a destra in alto il distanziometro e il clisimetro.

Le riprese fotografiche sono state effettuate con la camera digitale *Canon Powershot Pro 1* (Figura 2, camera commerciale, non metrica e di costo contenuto) dotata di un sensore CCD di dimensioni 8,8 mm · 6,6 mm, con una risoluzione di 8,3 Megapixel, e una focale zoom variabile da 7,2 mm a 50,8 mm, equivalente ad uno zoom 28-200 mm nel classico formato 35 mm. I punti di presa sono stati raggiunti mediante l'utilizzo di una piattaforma aerea su autocarro (Figura 2).

Su una superficie di circa 0.2 ha sono stati distribuiti 50 target, di dimensioni 20 cm · 20 cm che costituivano i punti di appoggio. Per la misurazione delle loro coordinate e dei parametri di orientamento esterno della foto-camera è stato utilizzato un distanziometro laser (modello *Leica Disto Base*) accoppiato con un clisimetro per la misurazione dell'angolo zenitale (modello *Silva Clino Master*) e con un goniometro per la misurazione dell'angolo azimutale (strumentazione di costo molto contenuto e di facile trasporto). Per verificare l'affidabilità di questa strumentazione le stesse misure sono state effettuate anche con un teodolite (modello *Leica TCR 705*, facilmente utilizzabile nella situazione attuale, ma difficilmente adottabile in situazioni topografiche meno favorevoli).
