# Utilizzo intensivo di tecniche laser scanning terrestre per il monitoraggio di versanti in roccia

E. Agosto<sup>(\*)</sup>, A. Biasion<sup>(\*\*)</sup>, S. Sartini<sup>(\*\*\*)</sup>

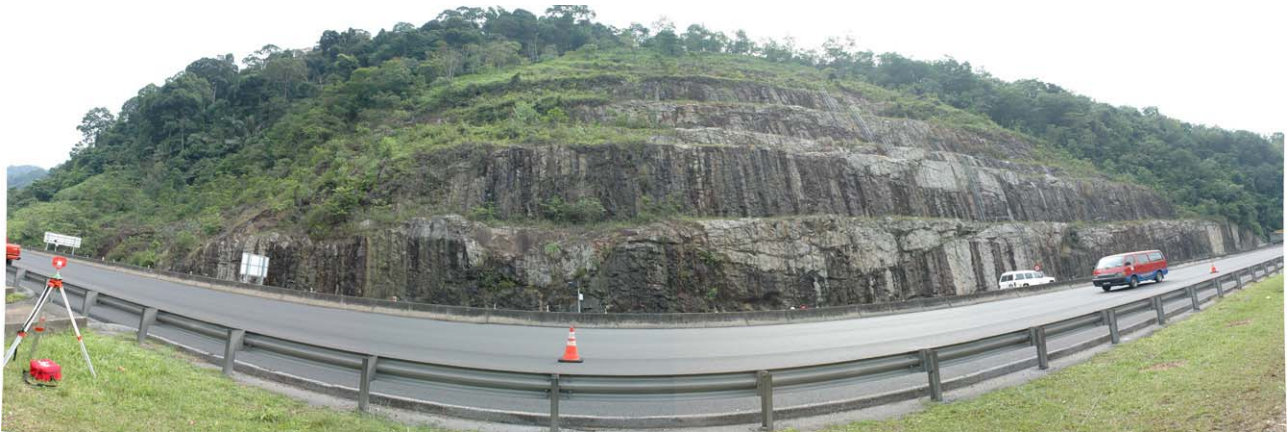
*Figura 1 - Esempio di una delle 12 pareti di roccia rilevate*

Oggetto del rilievo sono 11 scarpate di roccia in Malesia, risultate dalla costruzione di tratti autostradali e immediatamente adiacenti ad essa. Si tratta di fronti rocciosi costituiti da granito intensamente fratturato che determinano un elevato rischio per l'integrità della infrastruttura viaria e

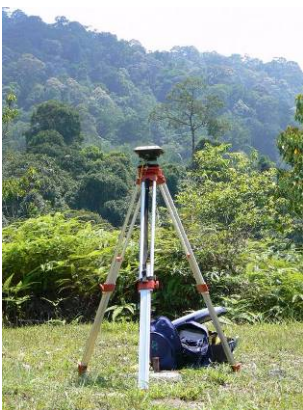
*Figura 2 - Ricevitore GPS Trimble 4000ssi*

Per ciascun sito viene istituita una rete locale mediante l'ausilio di una coppia di ricevitori GPS Trimble, uno a doppia e l'altro a singola frequenza (figura 2 e 3): il primo consente un affidabile collegamento con le stazioni GPS permanenti (la più vicina distante una quindicina di chilometri), inserite nella rete Malaysia Active GPS System (MASS), mentre il secondo viene utilizzato per la realizzazione di basi locali nei singoli siti. La buona configurazione satellitare che si riscontra nelle zone equatoriali non pone particolari problemi nella conduzione della campagna.

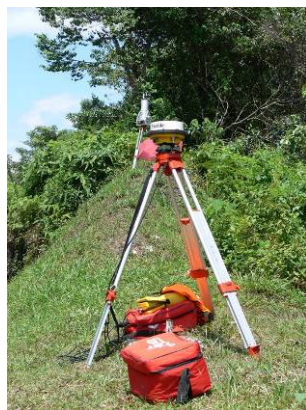
*Figura 3 - Ricevitore GPS Trimble 4600*

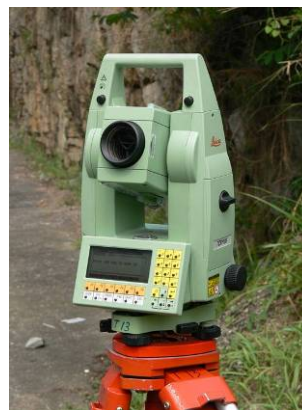
*Figura 4 - Stazione Totale Leica 1105*

Al fine dell'allineamento delle diverse scansioni e della loro georeferenziazione vengono posizionati target retro-riflettenti sulla parete ed alla base della stessa mediante l'ausilio di un rocciatore; le dimensioni dei target vengono pianificate in base alla distanza dello strumento dalla parete (lati da 3 a 15 cm di lato). Tali segnali vengono collimati e misurati mediante stazione totale Leica (figura 4) a partire da stazioni libere collegate alla rete di inquadramento.

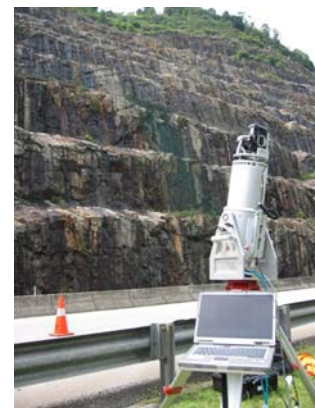
*Figura 5 - Riegl LMS-Z420i*

Il rilievo laser viene eseguito con un laser scanner Riegl LMS-Z420i attrezzato per le riprese fotografiche con una fotocamera digitale calibrata Nikon D70 (figura 5). Per ridurre al minimo le zone nascoste, per ogni scarpata sono state necessarie un numero di posizioni di scansione variabile (minimo 3). Per ogni fronte roccioso vengono realizzate scansioni con due differenti gradi di risoluzione: le prime, aventi una griglia di acquisizione sub-decimetrica (3-5 cm), finalizzate alla descrizione topografica globale; le seconde, focalizzate su porzioni limitate dei fronti rocciosi nelle quali sono presenti domini geo-strutturali significativi individuati da geologi in situ, con risoluzione centimetrica, per l'esecuzione di analisi geo-strutturali.

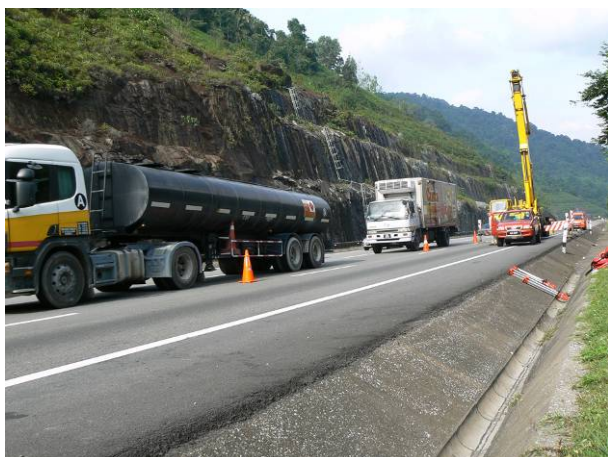
*Figura 6 - Elevato traffico di mezzi pesanti sull'autostrada*

Tale soluzione, se da un alto consente di superare i problemi dovuti alla visuale di molte aree e di eliminare le interferenze con il traffico stradale, spesso molto intenso (figura 6), dall'altro produce un dato laser più rumoroso del normale, per effetto della vibrazione di fondo della piattaforma su cui è posizionato lo strumento, con conseguenti maggiori difficoltà di allineamento con le altre scansioni; se normalmente gli scarti riscontrati nell'allineamento di due scansioni è dell'ordine di 1-2 cm, nel caso di scansioni da piattaforma aerea si ottengono risultati variabili, a seconda delle condizioni in cui avviene la scansione (vibrazioni variabili indotte dal traffico e dal vento), con punte massime di 6-7 cm. A queste difficoltà sono inoltre da aggiungere le condizioni meteorologiche tipiche delle zone equatoriali di montagna caratterizzate da un clima caldo umido

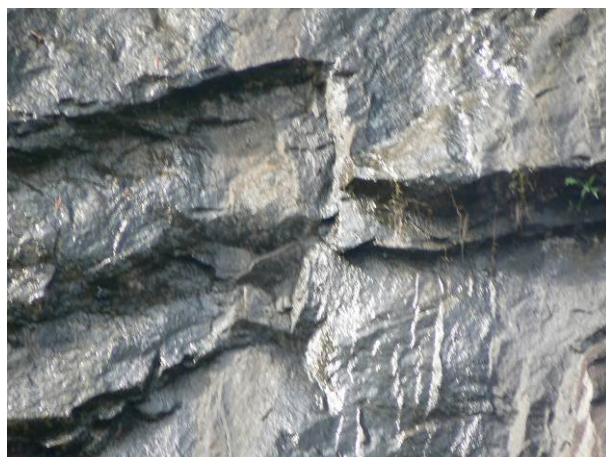
*Figura 7 - Estesa presenza di roccia bagnata*

Le principali problematiche affrontate nell'esecuzione del rilievo sono legate da una parte alle caratteristiche delle pareti in roccia, e dall'altra agli stretti vincoli ambientali imposti nella scelta delle posizioni di ripresa. Le scarpate si presentano infatti con locali addensamenti della vegetazione (figura 9), in particolare sulle berme, e frequentemente con superfici rocciose umide o addirittura con acqua scolante (figura 7). In alcune zone inoltre la visuale è disturbata per la presenza di strutture di protezione costituite da reti metalliche (figura 8).

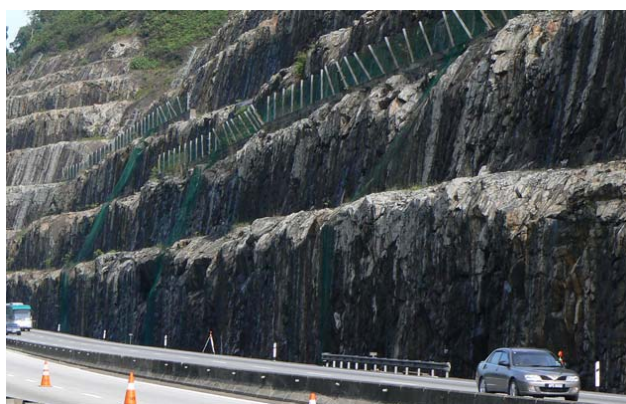
*Figura 8 - Estesa presenza di elementi di protezione come reti metalliche*

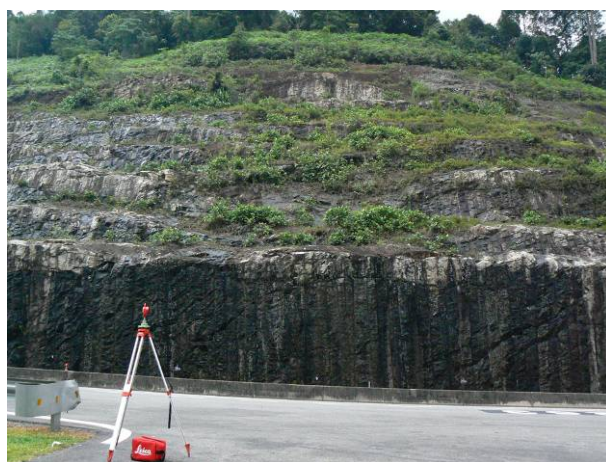
*Figura 9 - Diffusa vegetazione nella parte superiore delle pareti*

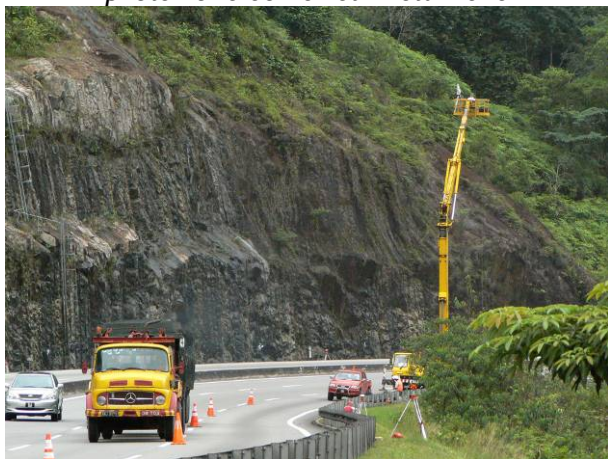
*Figura 10 - Chiusura di una corsia*

Le maggiori difficoltà di conduzione del rilievo, che inevitabilmente condizionano i conseguenti risultati, sono tuttavia da attribuire all'ubicazione del sito e alla sua conformazione morfologica derivante da un taglio del pendio a mezza costa sul quale si sviluppa la strada, con alte e acclivi scarpate a monte e a valle. L'impossibilità di distanziarsi dalle carreggiate o di elevarsi naturalmente rispetto ad esse, vincola le posizioni di ripresa in punti con visuale non ottimale, soprattutto per il rilievo della parte superiore delle scarpate; le distanze di presa dalla base della scarpate sono dell'ordine dei 30-50 metri, e in taluni casi si deve operare direttamente dalla carreggiata. Si cerca di limitare tale inconveniente operando alcune scansioni da una piattaforma aerea articolata montata su gru, al fine del completamento della descrizione delle pareti.

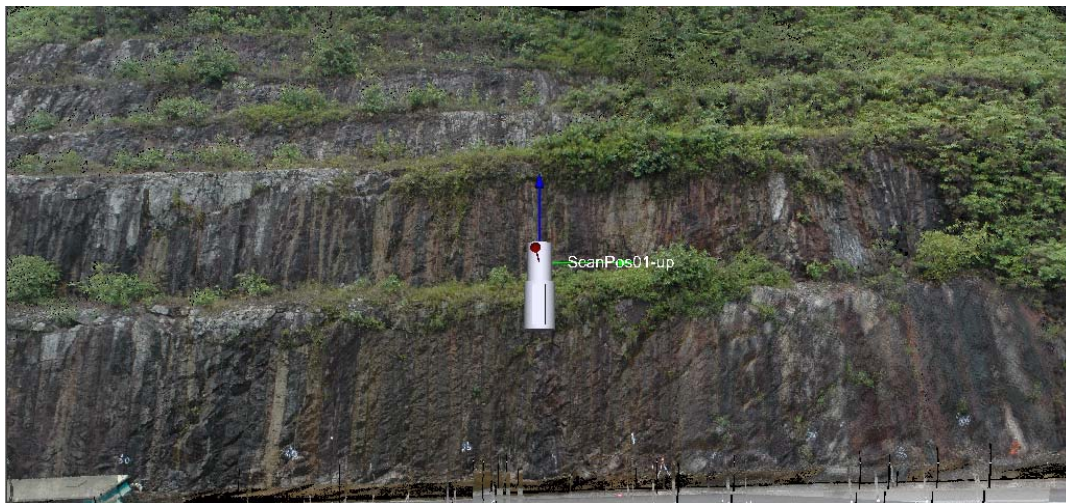
Figura 12 e 13 - Nuvola punti 3D colorata di una scansione di dettaglio (sopra) e generale (sotto)

Il risultato è costituito da modelli geometrici tridimensionali delle pareti di roccia investigate, descritte mediante nuvola di punti 3D ed immagini digitali orientate. Il prodotto creato è caratterizzato da una duplice risoluzione: una per la descrizione generale delle geometrie dei pendii, ed una seconda centimetrica per l'attività di analisi geo-meccanica e determinazione dei principali parametri geo-strutturali caratterizzanti l'ammasso.
