## **La Carta del Rischio del patrimonio architettonico ed archeologico dell'alta Val d'Agri (Basilicata) attraverso applicazioni GIS**

Maurizio Lazzari (\*), Maria Danese (\*\*), Maurizio Delli Santi (\*), Fabrizio Gizzi (\*) & Cinzia Zotta

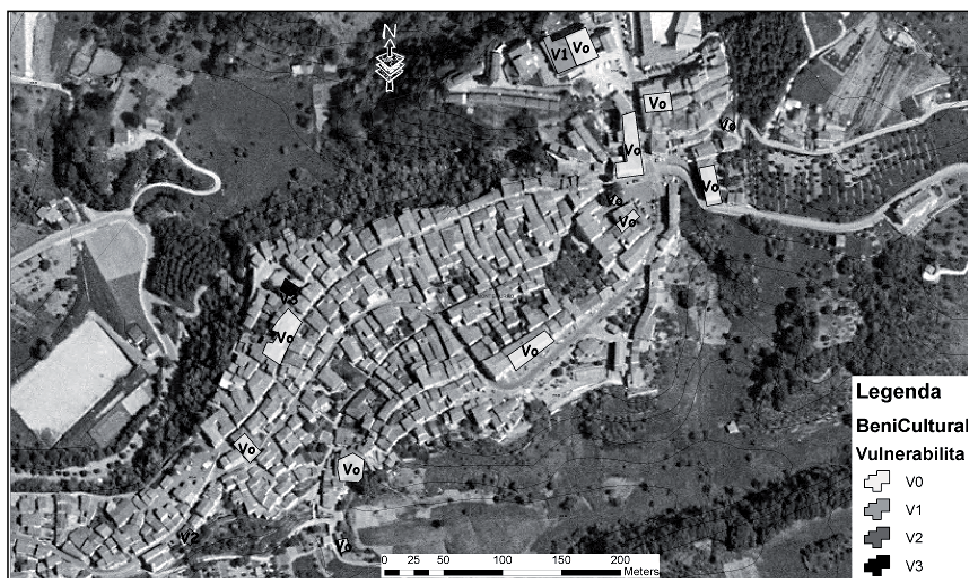
Figura 4 – Livelli di vulnerabilità dei beni architettonici dell'abitato di Montemurro.

Al livello di danno corrisponde un livello di vulnerabilità sismica degli edifici, dove  $V_1$  equivale ad un livello di vulnerabilità basso corrisponde al livello di danno  $D_1$ ,  $V_2$  un livello di vulnerabilità medio corrisponde ai livelli di danno  $D_2$ - $D_3$ ,  $V_3$  un alto livello di vulnerabilità corrispondente ai livelli danno  $D_4$  e  $D_5$  (Figura 4).

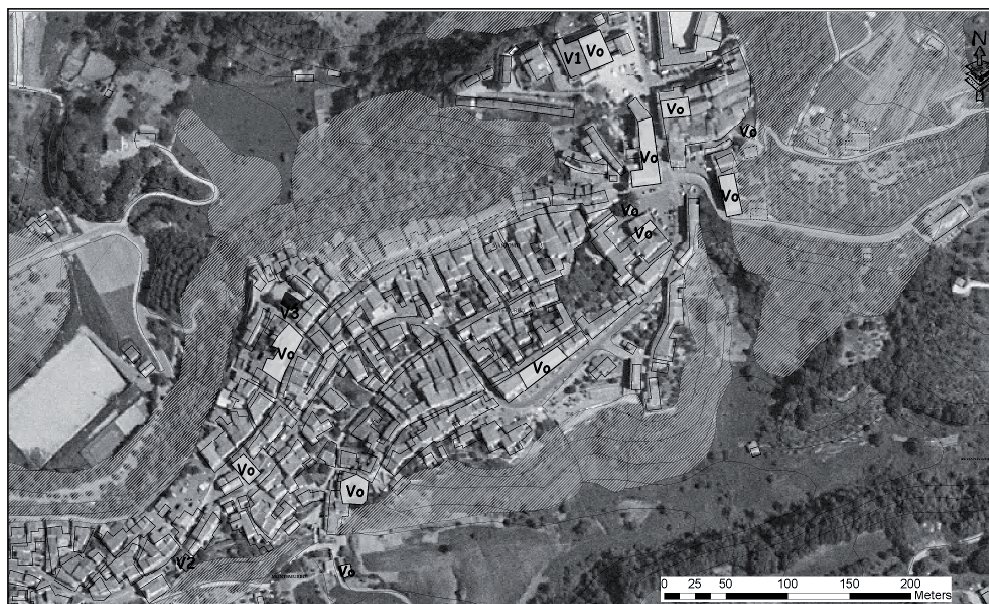
Figura 5 – Sovrapposizione delle aree in frana con i beni architettonici.

La Carta del rischio del Patrimonio architettonico è stata ottenuta attraverso la sovrapposizione dei livelli di vulnerabilità (V) e di pericolosità (H) precedentemente determinati (Figura 5).
