## **Rilievo di monitoraggio per la verifica di stabilità della briglia nella gravina di leucaspide**

Maria Giuseppa Angelini, Domenica Costantino, Giovanni Caprino

DIASS - Politecnico di Bari, Facoltà di Ingegneria, v.le del Turismo, 8 – 74100 Taranto. E-mail: d.costantino@poliba.it; tel. +39 99 4733215; fax +39 99 47733304

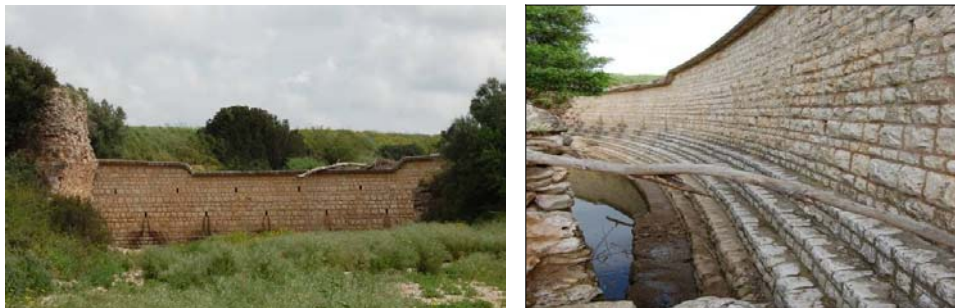
Figura 1 - Particolare della briglia a valle

È stata monitorata una briglia a gravità in pietrame di larghezza variabile da 1,55 m a 2,4 m per una lunghezza totale di 53,5 m e un'altezza di circa 4,30 m (figura 1 e 2).

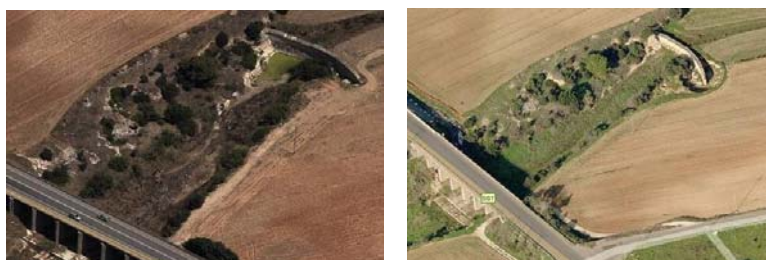
Attualmente essa costituisce un fattore di rischio per il territorio in quanto soggetta a forti fenomeni di escavazione del terreno circostante e, non essendo più immersa nella sponda sinistra, risulta completamente aggirabile dall'acqua (figura 4).

Figura 4 - Immagini aeree della briglia prima e dopo il crollo dell'imposta di sinistra

I fenomeni di erosione e di alterazione del sito, si sono particolarmente accentuati negli ultimi anni a causa della mancata realizzazione delle pendenze di sgombro, determinando l'appiattimento dell'impluvio naturale di scolo delle acque meteoriche, dalla coltivazione intensiva dei terreni prossimi alle gravine e dallo sviluppo edilizio e stradale dei comuni che ha causato l'aumento delle superfici impermeabili tributarie delle gravine. In seguito all'alluvione del 2003 la briglia ha subito ingenti danni sull'imposta di sinistra che è stata divelta creando così una nuova configurazione dei deflussi data dall'errato funzionamento della briglia stessa. Alla luce di ciò risulta interessante l'installazione di una rete di monitoraggio.
