## **Il contributo dell'interferometria SAR terrestre per il monitoraggio di una colata in terra**

### **Riassunto**

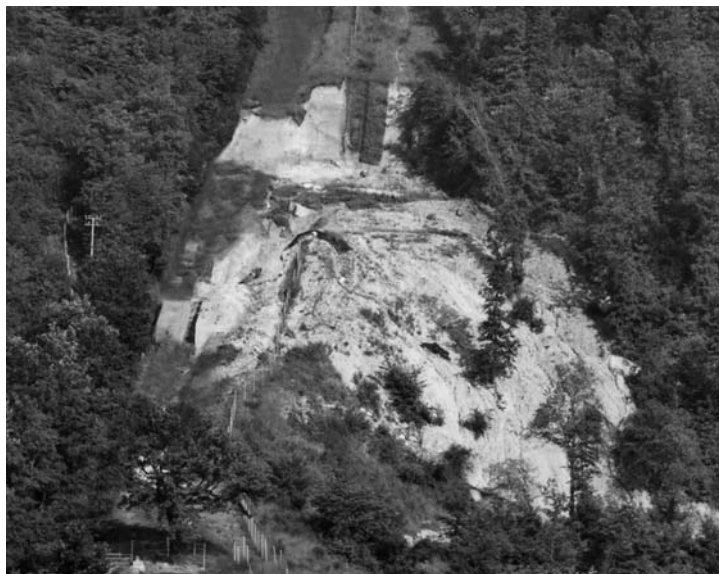
*Figura 1 – Immagine fotografica del dissesto gravitativo.*

Il 12 Dicembre 2008 presso un rilievo posto in sinistra idrografica del fiume Tevere, circa 40 km a nord di Roma, si è verificata una frana complessa che ha mobilitato circa 1300 m<sup>3</sup> di sabbie (prevalenti e a diverso tenore limoso-argilloso) e livelli di ghiaia, riferibili ad un ambiente deposizionale marino e di transizione del Pleistocene inferiore. Il fenomeno si è verificato, dopo un periodo di intense precipitazioni, secondo un cinematisma roto-traslattivo, per poi evolvere, incanalatosi in un invito morfologico preesistente, in una colata di detrito. La porzione terminale della colata ha poi raggiunto alcune abitazioni poste immediatamente a valle dell'area di frana. Per mezzo di un'analisi tramite foto aeree e di analisi geologico-tecniche in sito sono stati riconosciuti i principali elementi geologici e geomorfologici dell'area. Questi indizi suggeriscono la presenza di un dissesto gravitativo che coinvolge una porzione di versante entro cui si inserisce il fenomeno del Dicembre 2008 (Fig. 1).

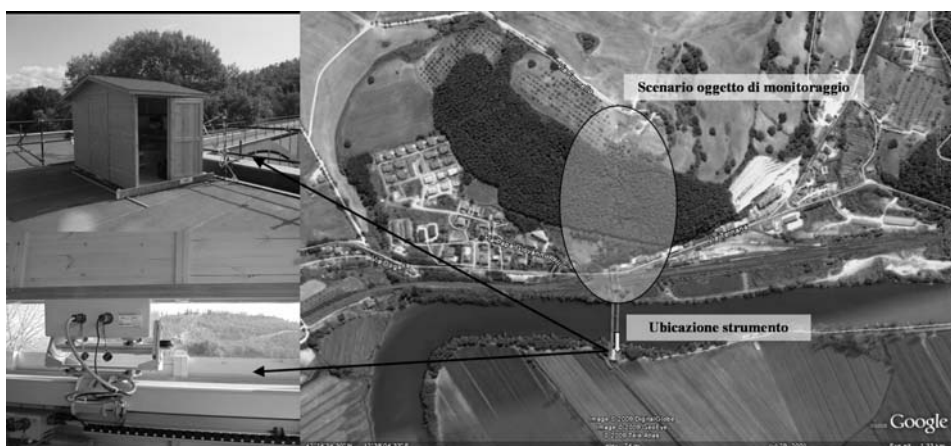
Figura 4 – Foto e vista aerea della postazione di monitoraggio.

Il sistema di monitoraggio è stato ubicato, nei giorni 21-22 Gennaio 2009, sul versante opposto rispetto a quello oggetto del monitoraggio, in destra idrografica del Fiume Tevere, ad una distanza compresa tra 250-500 m dal versante di interesse (Fig. 4). Il giorno 23 Gennaio 2009 l'IBIS-L ha cominciato ad acquisire i primi dati. Lo strumento è tuttora in esercizio acquisendo un'immagine radar ogni 5" e 30", per un totale finora di circa 50000 immagini.
