## La Termografia IR per la prevenzione del rischio idrogeologico ed il monitoraggio delle opere civili

### Riassunto

E' stato svolto uno studio atto a definire un approccio metodologico innovativo ed interdisciplinare basato sul monitoraggio dei versanti roccioso/terrigeni e delle opere civili ad essi connesse, con la tecnica della Termografia IR.

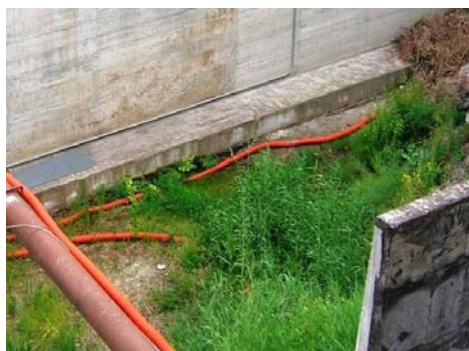
Figura 3- Foto nella banda del visibile, rappresentante un ambiente misto antropico/naturale.

Ogni materiale ha una conducibilità termica differente. Più precisamente possiede una proprietà detta emissività, che rappresenta la capacità propria di irradiare energia termica, in relazione alla sua temperatura reale (essa è espressa da un numero compreso tra 0 e 1). Quindi due materiali riscaldati naturalmente (o artificialmente) alla stessa temperatura avranno temperature superficiali differenti (figure 3 e 4).

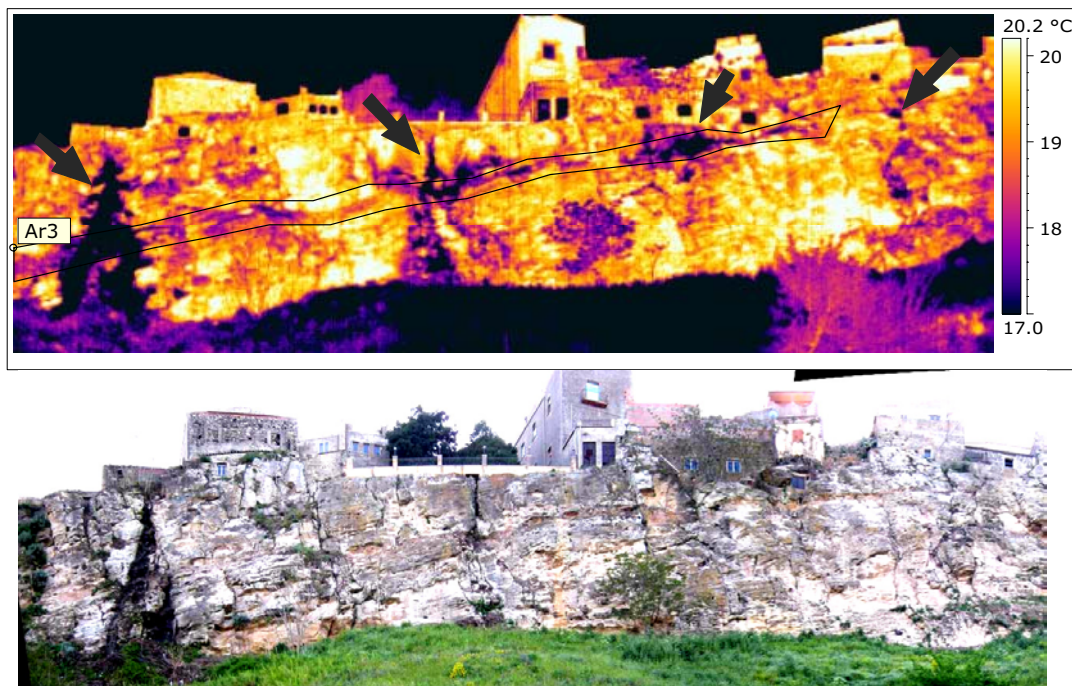
Figura 8 – Versante roccioso. In alto l'immagine Termica IR (TIR). In basso l'immagine nel visibile (VIS). Le frecce indicano la presenza d'acqua di scarico sia superficiali che interne all'ammasso roccioso, mentre l'area Ar3 mostra la presenza di acqua di percolazione lungo una linea di discontinuità primaria.

Il rilievo che è stato effettuato nel periodo primaverile mostra 3 anomalie termiche negative. La prima (figura 8, frecce) mette in evidenza la presenza di acqua di scarico, mentre la seconda (figura 8, area Ar2) mostra acqua di circolazione alimentata dall'infiltrazione delle acque meteoriche (in parte alimentata anche dalle acque di scarico). In particolare l'area Ar1 mostra come l'acqua tende ad imbibire la linea di discontinuità primaria dovuta alla presenza di uno strato parzialmente incoerente, che costituisce quindi un'accentuazione di un piano di debolezza. La terza anomalia mostra in maniera ancora più chiara la presenza di acqua di percolazione dovuta all'accumulo dovuta al contributo delle piogge (figura 9, area Ar4).

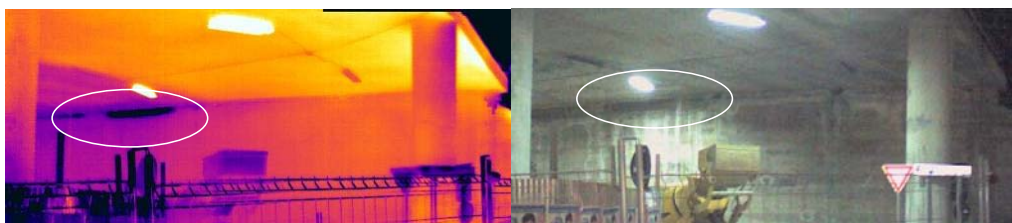
Figura 11 – Ingresso galleria. A sinistra l'immagine Termica IR (TIR). A destra la stessa immagine nel visibile. L'area mostra un'infiltrazione d'acqua.

L'infiltrazione d'acqua è facilmente individuabile attraverso le anomalie termiche negative, come è chiaramente visibile nel rilievo che è stato svolto all'ingresso di una galleria (figura 11).
